# 新潟県中越沖地震に対する柏崎刈羽原子力発電所の 耐震安全性の検討状況について (案)

平成20年02月07日  
東京電力株式会社

## 発電所内の地盤の変動に関する報告 (暫定結果の更新) (要更新)

# 発電所内の建屋の傾斜変化に関する報告(暫定結果の更新)(要更新)

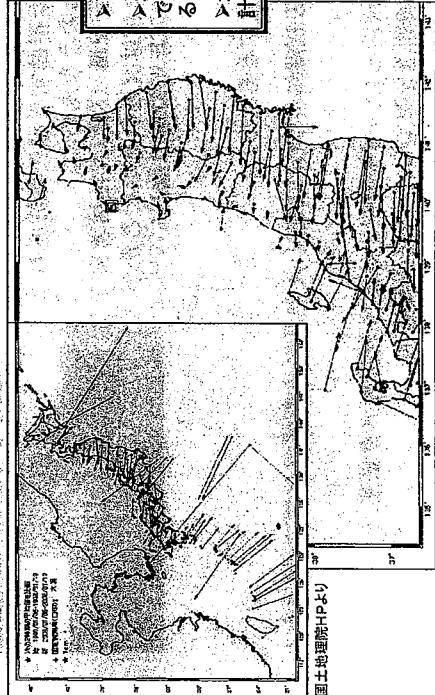
## 地盤の変動と発電所の安全性

- 発電所の安全性の観点から、問題となる地盤の変動とはどのような動きか。日常的な広域的な変動（地震に伴う動き）

日常的に継続している動き  
地盤の変動は敷地や施設スケールでは概ね均一で施設を大きく損傷することはない。  
地震の揺れに対する対策は耐震設計で対応

断層が地表面まで現れ、地盤の問題となる場合の例

断層の深部はより活発な動きがある  
地盤の動きが大きくなり、地盤の変動は広域的な変動となる
