安全情報検討会議事メモ

日時：平成15年9月25日（木）10:30～12:00 場所：1126会議室

安全情報検討会設置について（案）

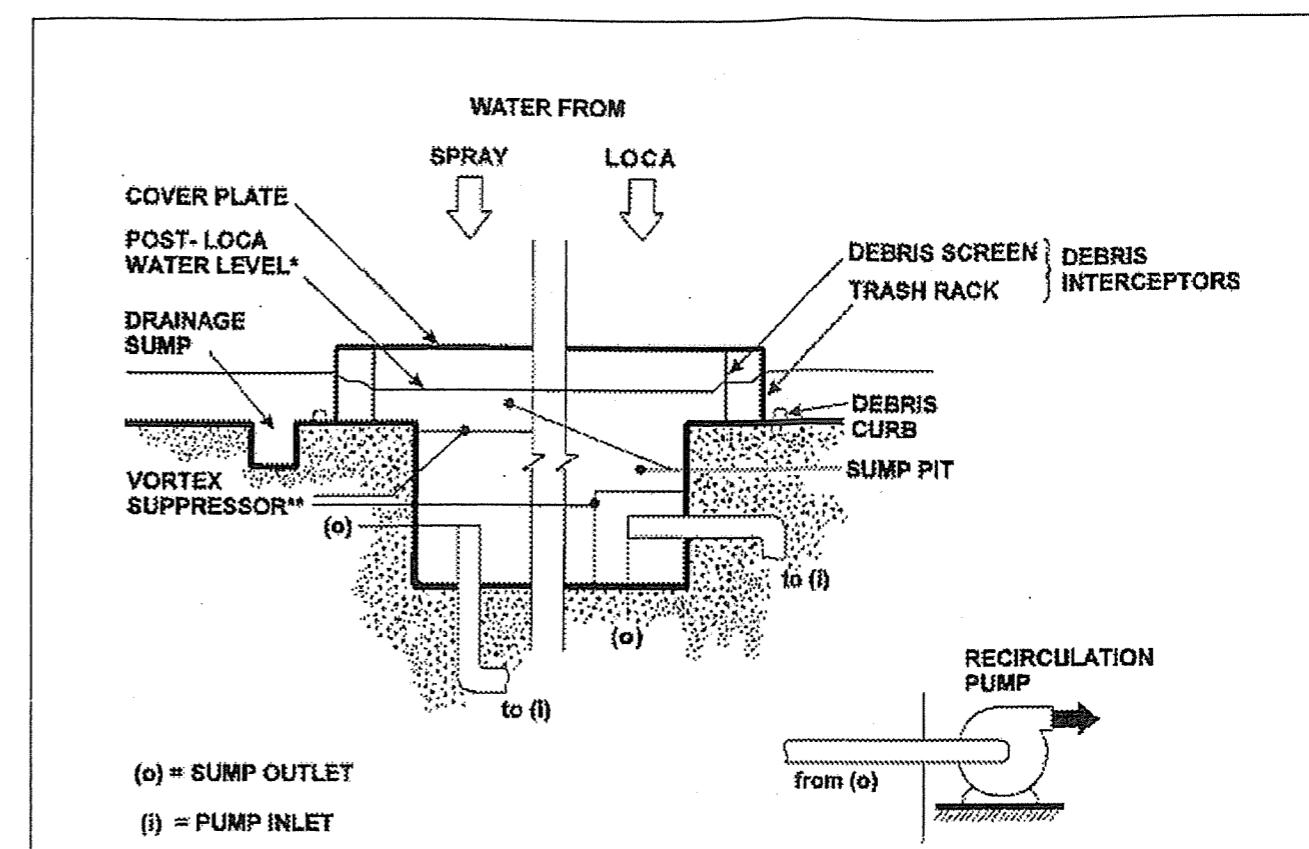
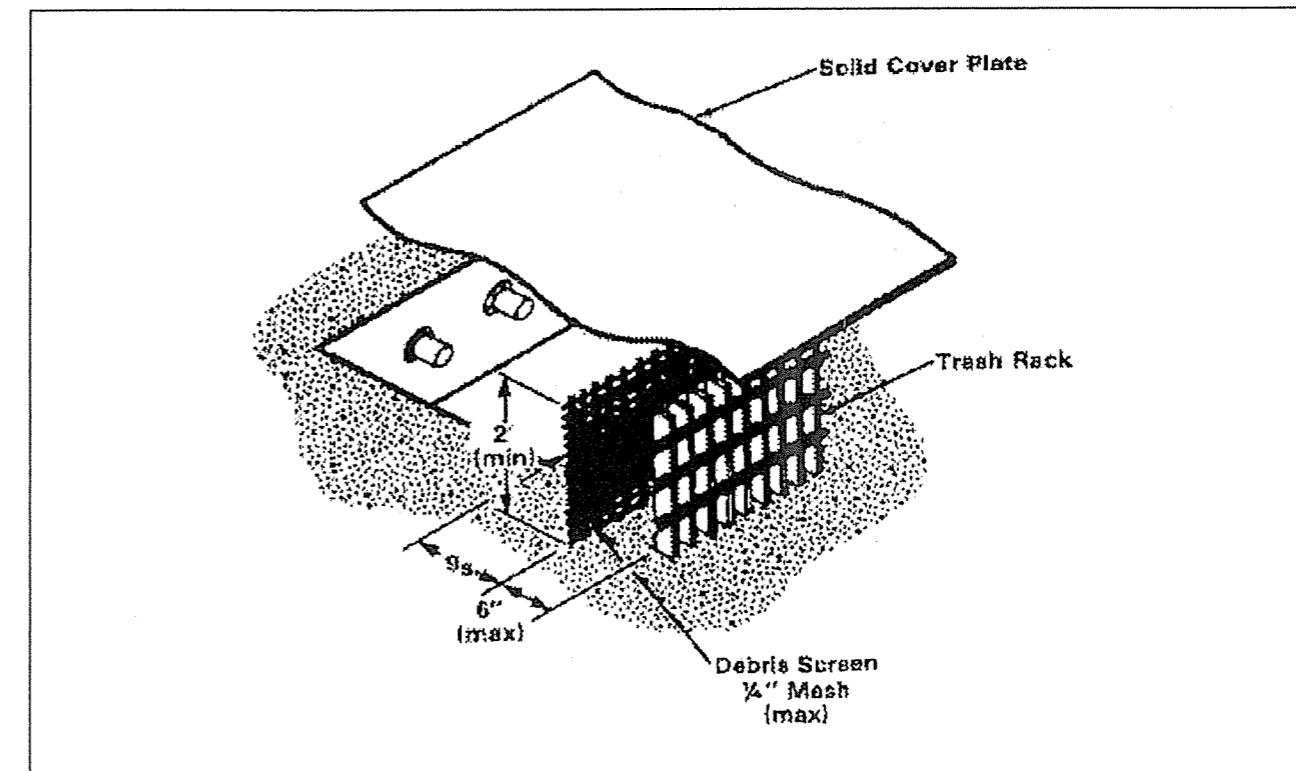
件名	PWRの格納容器再循環サンプ健全性に及ぼすデブリ閉塞の潜在的影響(米国)		
型式	B&W/PWR	出力	91.5万kW
プラント名/会社名	Davis-Besse/First Energy Co	発生年月日	2002/09/04、2003/05/05
事象概要	<p>-Davis-Besse 発電所にて、仕様不適な塗料や事故後の潜在的デブリ源がサンプスクリーンで発見された。</p> <ul style="list-style-type: none"> ・2002.12.11 提出の LER; サンプスクリーンのギャップ寸法が設計ベースより大きいものが確認され、格納容器スプレイ系(CSS)を閉塞の可能性がある。 ・2003.05.05 提出の LER; 高圧安全注入(HSI)ポンプは、サンプ吸い込みの小粒子で損傷の可能性がある。 <p>-この事象を受けて、Bulletin 2003-01 が発行された。(2003.3.18)</p>		
当事国の対応	<p>NRC の対応; BL 2003-01 の発行(2003.3.18)</p> <p>「PWR の格納容器再循環サンプ健全性に及ぼすデブリ閉塞性の潜在的影響」</p> <p>(要求事項); -オプション1: 最新の研究成果を考慮し、事故後のデブリ閉塞による ECCS や CSS 再循環機能への悪影響が解析され、全て適用規則要件が満足されていることを説明</p> <p>-オプション2: 実施中、又は実施予定の是正措置を説明</p> <p>・ Generic Letter 発行予定 BL 2003-01 の回答を受け、 2003 年秋から 2004 年春頃: ドラフト発行。最終版は、2004 年夏頃を予定。 GL の内容は、デブリ閉塞問題を提起し、次の事項を要求する予定</p> <p>-サンプの評価を行うためのガイダンス・方法 -評価の必要性を示す改善実施スケジュール -必要な改善実施までの暫定的は是正措置 -必要な改善後、デブリ閉塞問題がサンプ性能に影響を及ぼさないという根拠 -格納容器内に持ち込まれた異物によりサンプ性能を低下させないための現場管理</p> <p>NEI デブリ評価実施 NEI02-01「状況評価指針:PWR 格納容器のデブリソース」</p> <p>-格納容器の破断想定場所 -LOCA ジェット噴流衝突影響可能性のあるデブリ源 -格納容器内の塗料のタイプと量 -異物管理、格納容器床面の水プールの流速</p> <p>今後の流れ NRC や NEI の対応状況から、LOCA のような万一の事態にも、LOCA に伴うジェット噴流衝突で発生しうるデブリをプラント固有に予測し、デブリの ECCS や CSS 再循環に及ぼす影響について問題を提起し、情報を集め、規制に踏み出そうとしている。</p>

JNES での検討結果			
	BWR プラントでは、ストレーナの形状変更及び格納容器内の保温材を金属板で覆う工事を実施。(1990 年代)		
国内での対応			
海外安全情報検討会での検討内容			
対象プラント			選別結果
対応策			
対応課			
短期的対応			長期的対応
フォロー状況			
対策完了日			
備考

補足説明

デブリ問題の背景:

- NRC は、1980 年代初期に未解決安全問題(USI) A-43「格納容器非常用サンプ性能の問題」に
関し、PWR,BWR 再循環サンプ性能を調査を行い、調査結果は NUREG に集約
- 1992.7.28 にスウェーデンの Barsebaeck-2 で逃がし弁が誤開、格納容器スプレイ系吸込口がミ
ネラルウールにより閉塞→格納容器ストレーナ問題が脚光を浴びた
- NRC は、BL93-02 補足1 「ECCS ストレーナのデブリ閉塞」、BL95-02 「圧力抑制プール冷却中
の RHR ポンプストレーナの予想外の閉塞」を発行
- NRC は、BL96-03 「BWR の非常用炉心冷却系のストレーナのデブリによる閉塞の可能性」を発
行し、LOCA 後の安全機能遂行能力確保のため、次の3つのオプション選択を要求：

- オプション1:大容量のパッシブ式ストレーナの設置
 - オプション2:自己清掃機能を具備したストレーナの設置
 - オプション3:逆洗浄システムの設置。

BWR のストレーナの研究結果から判明事項:

- 高エネルギー配管破断で発生するデブリ量が予想より多量であること
- デブリが細かいこと
- 繊維質と粒子状のデブリの組合せで、NPSH(正味有効吸込水頭)喪失が増大すること

NRC は一般安全問題 GSI-191 「デブリ堆積が PWR サンプ性能に与える影響」に着手

- GSI-191 の結果は、2002.8 発行の NUREG/CR-6762 「GSI-191 評価結果:PWR のサンプ性能
のパラメータ評価」に記載。次の3モードが判明；-PWR は、スクリーンの 50%閉塞という仮定のた
めデブリベッドの構造的負荷に耐えられない
- 格納容器スプレイ又は破断箇所からの流路に、デブリ閉塞の窒息点が出来、再循環サンプに
流入せず
- スクリーンを通過したデブリが HSI 等を詰まらせる

2003.2 に関連する規制・技術情報が発行：

- NRC の規制指針草案(DG)-1107 「LOCA 後の長期再循環冷却用水源」
- NUREG/CR-6808 「PWR サンプの非常用炉心冷却性能へのデブリ影響の知識ベース」
- Los Alamos 国立研究所の技術報告書 LA-UR-02-7562 「PWR 炉心損傷頻度に関するデブリ
誘発の ECCS 再循環からの復旧の影響」
(適切な緩和手段をとれば、サンプ閉塞によるリスクは、約1桁減少するとしている)

- ① 海外情報 PWR の格納容器再循環サンプ健全性に及ぼすデブリ閉塞の潜在的影響
- ② 国内情報 BWR の余熱除去系蒸気凝縮系配管の破断事故

- ・ 1992年のスウェーデン Barsebaeck-2で発生した後の BWR の対応状況について、日本を含めてどう対応したのか確認したい。(あいまいなままで終わっていないか。)
- ・ 国内 PWR の構造等状況はどうなのか。(同様のことが起こりえるのか)
